# Untersuchungsbericht

## Zustandsbeschreibung – Schadensanalyse

Projekt: B10612  
Stützbauwerk BW 7524526 Sonderbucher Steige  
Blaubeuren

Datum: 07.06.2022

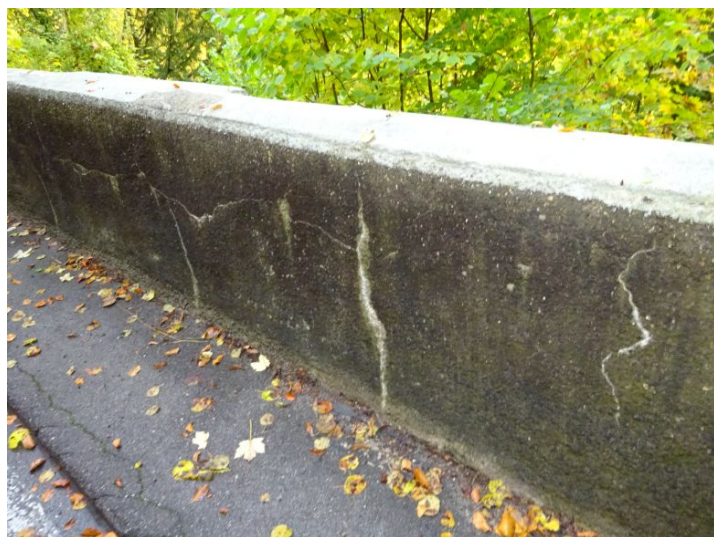
*Abbildung 5:*

**Brüstung/ Belag**

- Risse mit Aussinterungen
- Risse im Belag

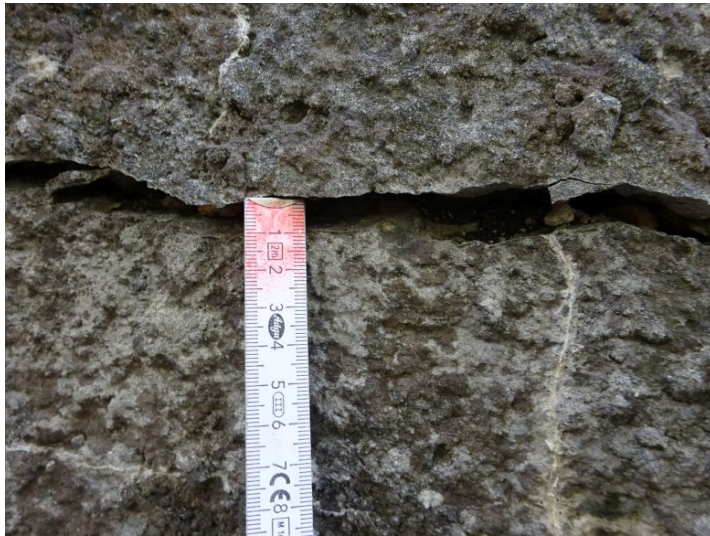
Abbildung 6:

**Spritzbetonschale**

- Riss > 10 mm

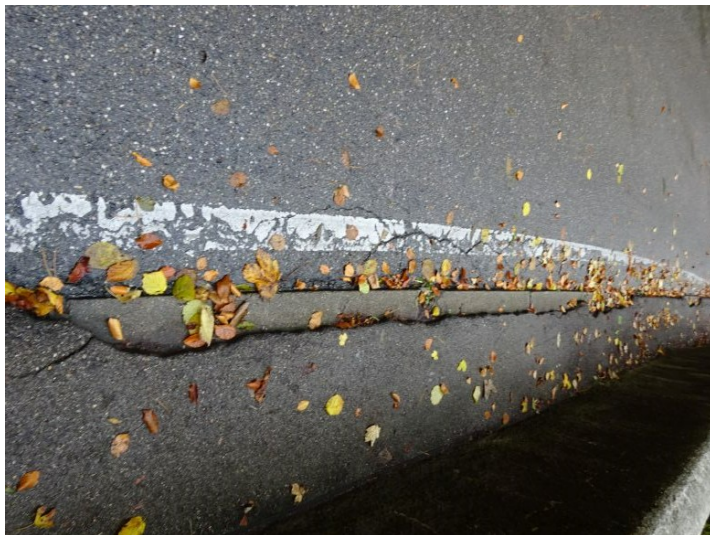
Abbildung 7:

**Belag**

- Risse

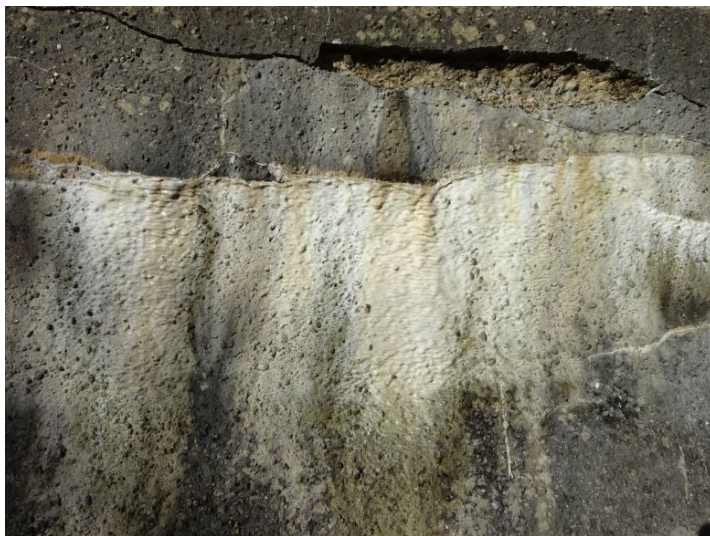
Abbildung 8:

**Stützwand**

- Aussinterungen

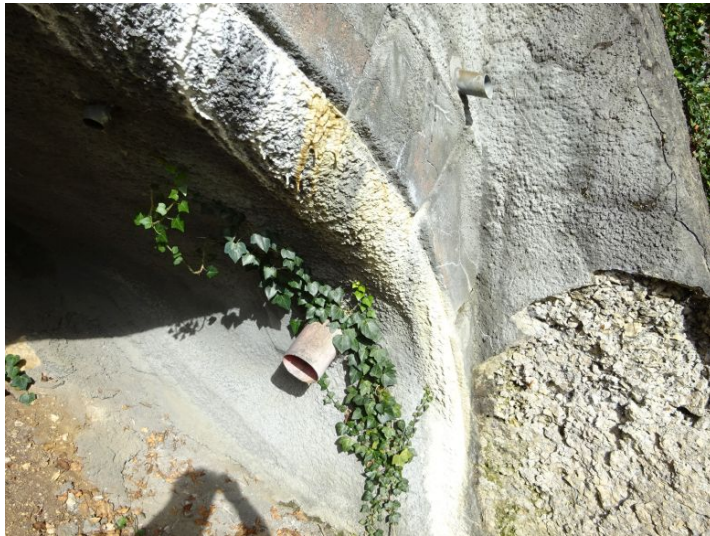
Abbildung 9:

**Gewölbe**

- Aussinterungen

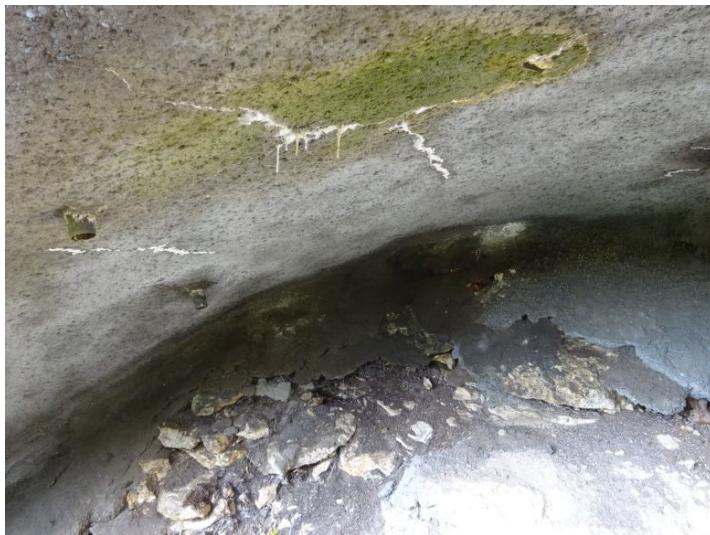
Abbildung 10:

**Gewölbe**

- Risse mit Aussinterungen
- Durchfeuchtungen

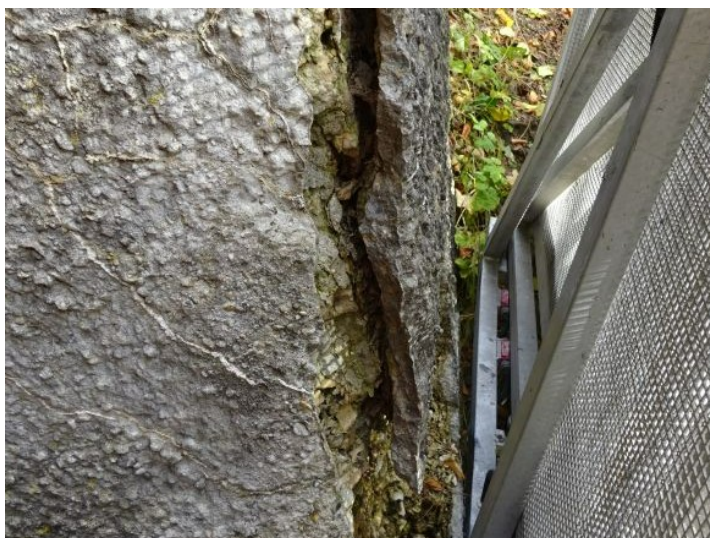
Abbildung 11:

**Stützwand**

- Hohlage
- Abplatzung

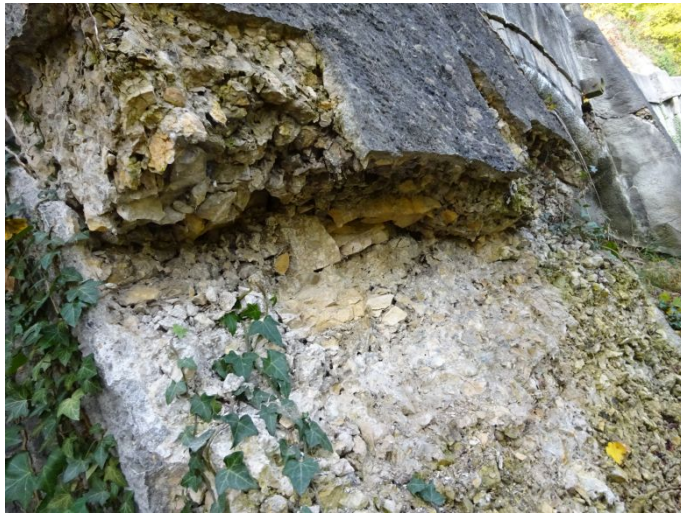
Abbildung 12:

**Stützwand**

- massiver Frostschaden

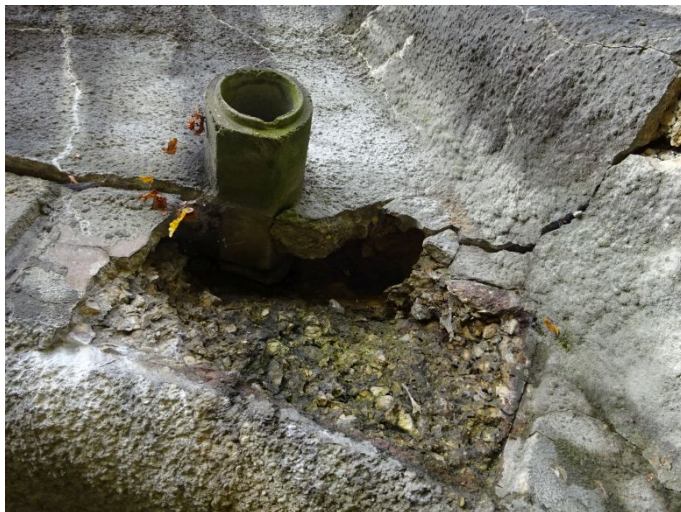
Abbildung 13:

**Stirnwand**

- Ausbruch/ Frostschaden oberhalb des Gewölbes

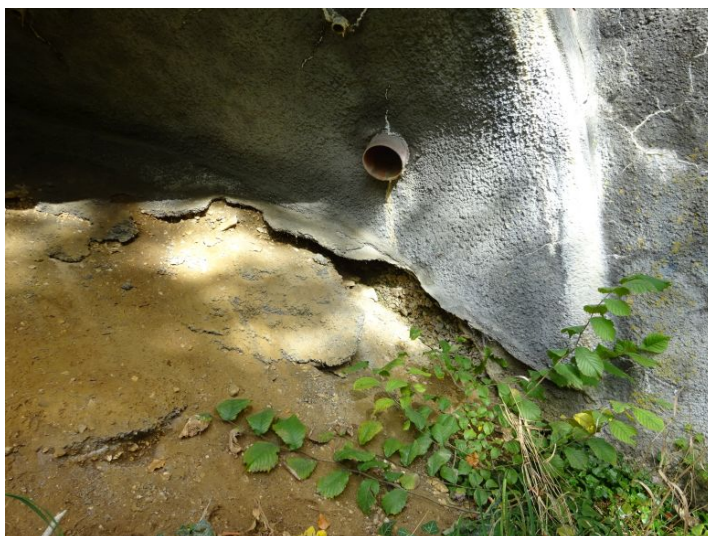
Abbildung 14:

**Gelände**

- Gelände stellenweise abgesackt

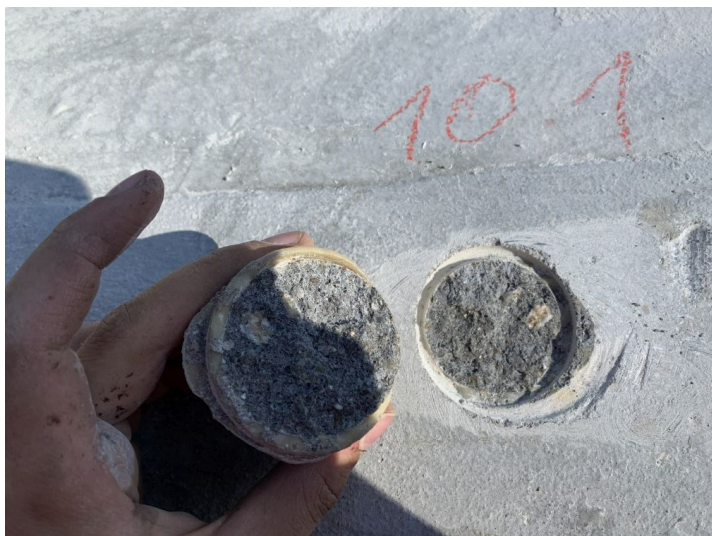
Abbildung 19: Hz 10.1

Hz 10.1 -> 3,26 N/mm<sup>2</sup>

Versagensart A: 100% Beton

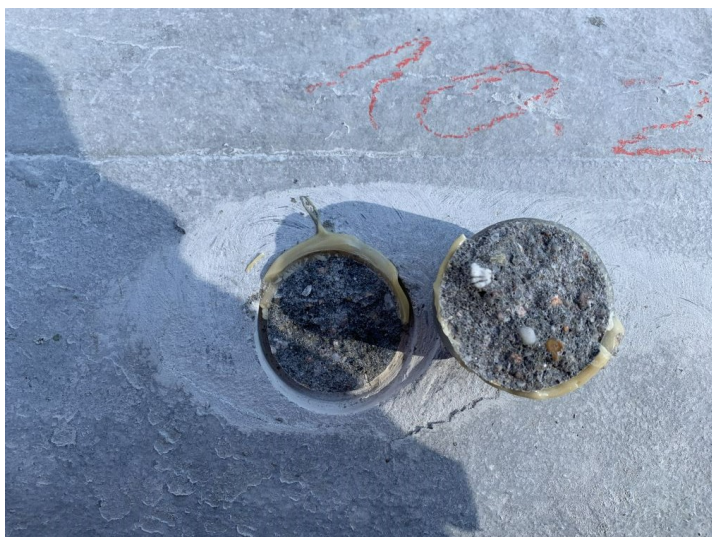
Abbildung 20: Hz 10.2

Hz 10.2 -> 2,27 N/mm<sup>2</sup>

Versagensart A: 100% Beton

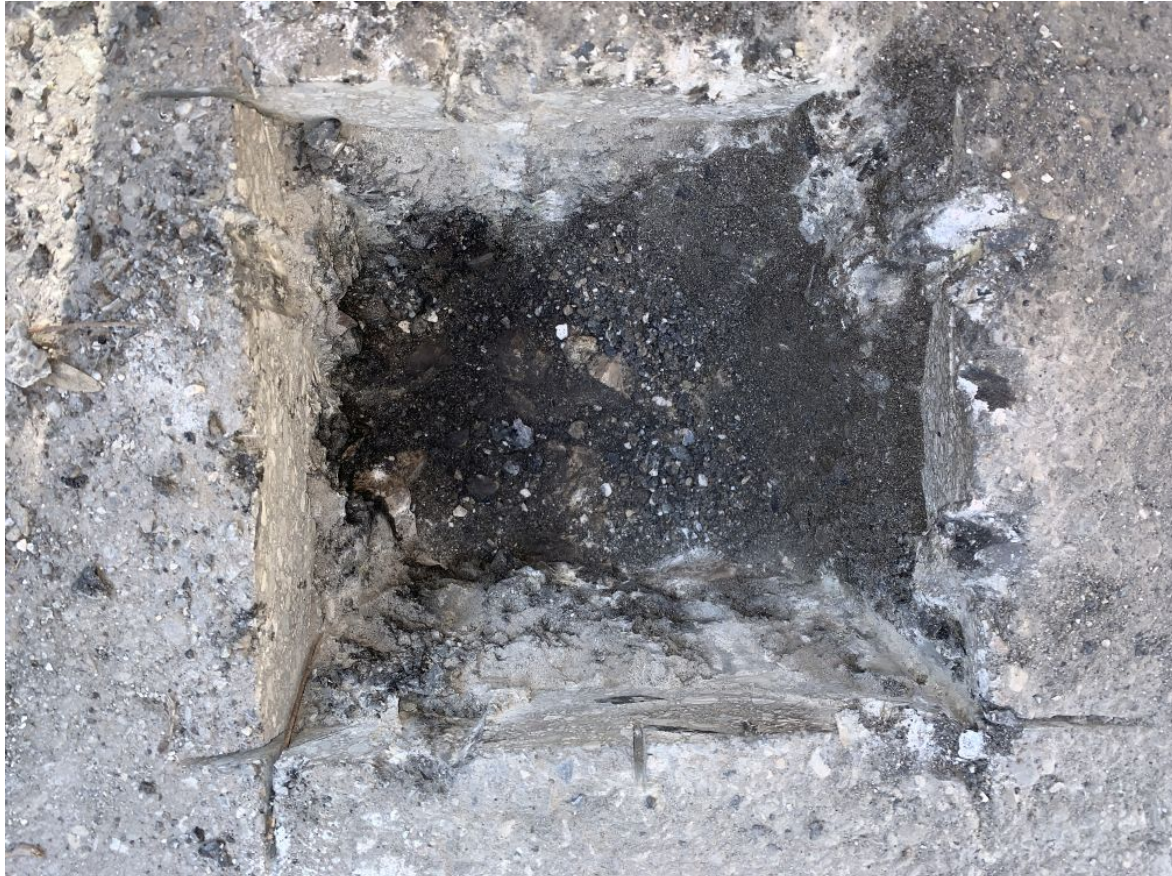
Abbildung 26: Bezeichnung Ö10

➔ **Keine Abdichtung vorhanden**

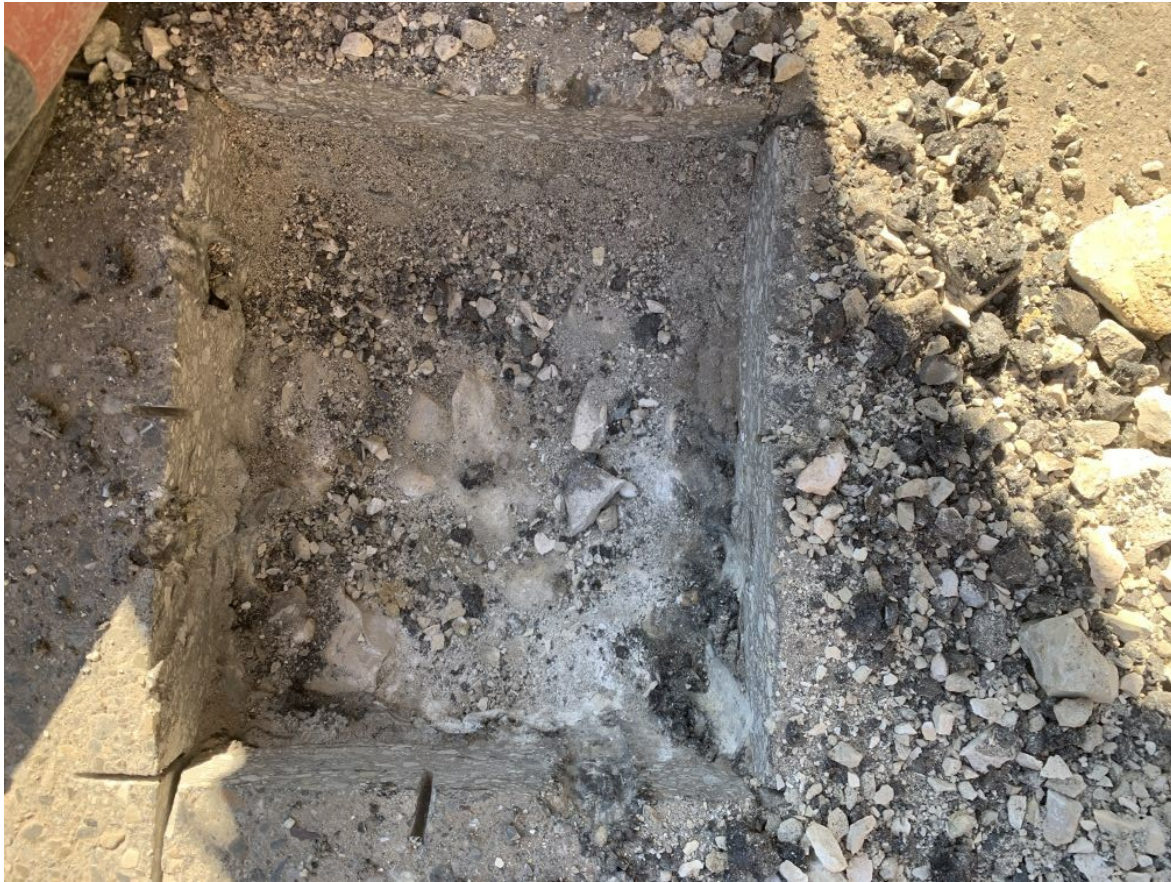
Abbildung 28: Bezeichnung Ö11

➔ **Keine Abdichtung vorhanden**

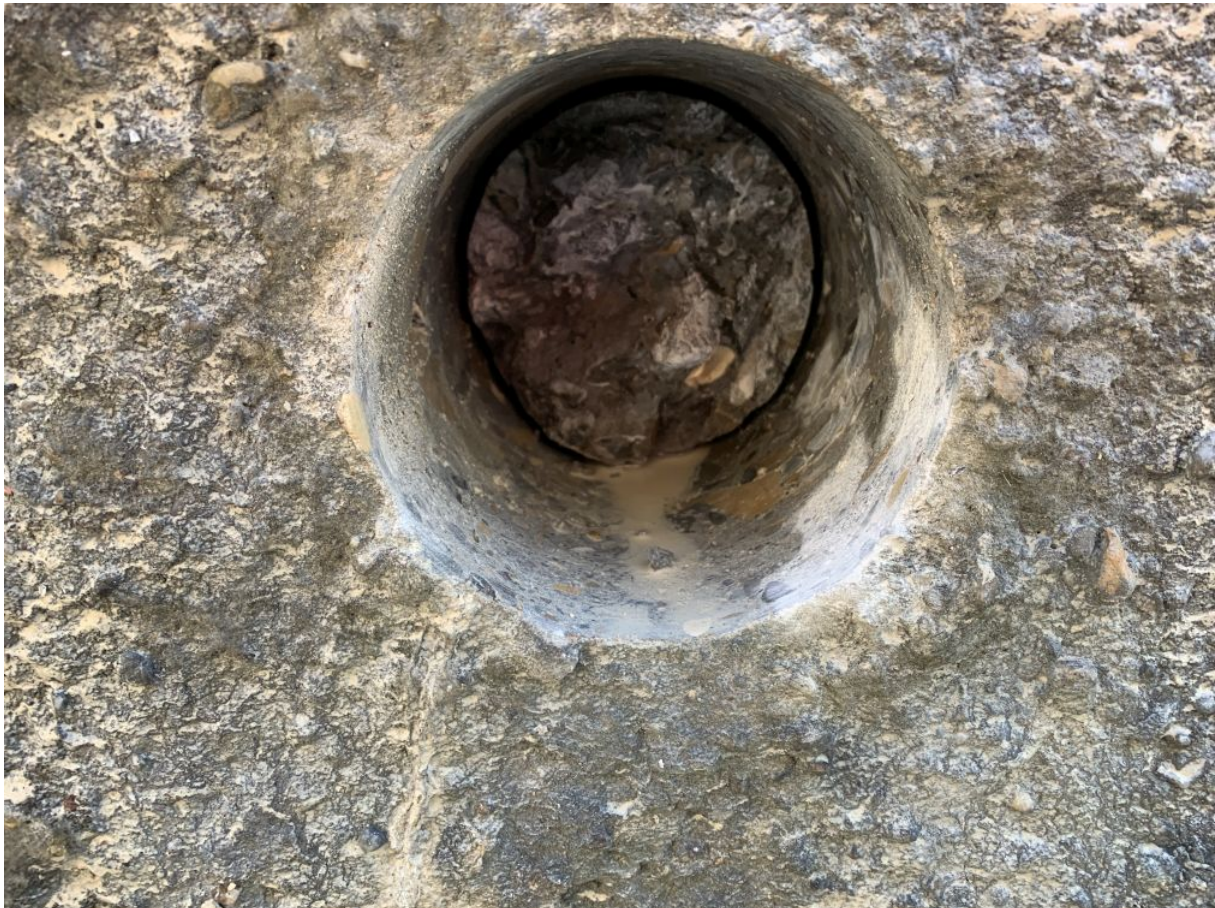
Abbildung 30: Bohrloch Bohrkern BK10

- ➔ Dieser Teil der Brüstung wurde mit Beton ausgeführt. Über Ausführungsdetails liegen keine Unterlagen vor.

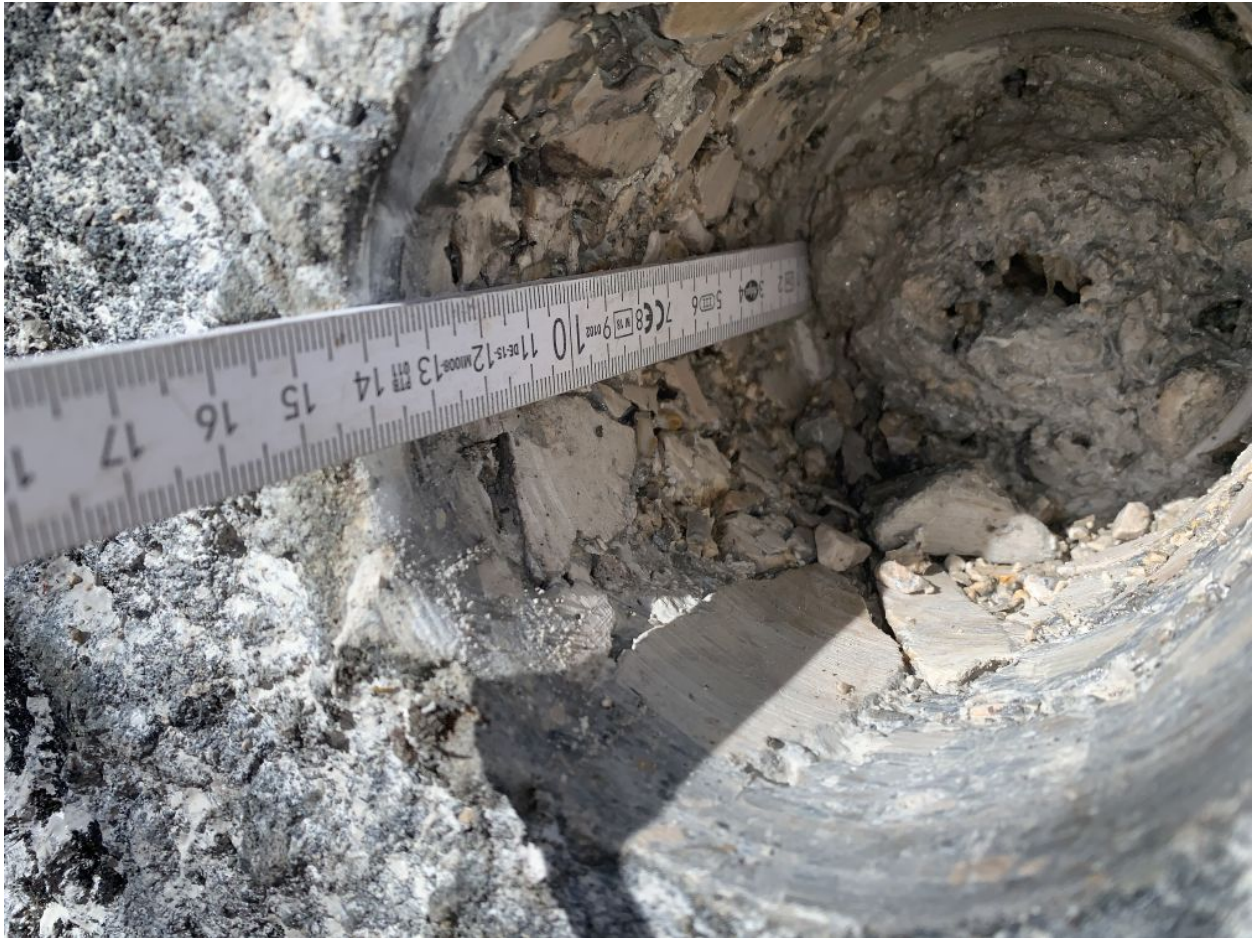
Abbildung 31: Bohrloch Bohrkern BK11

- ➔ Auf dem oberen Bild lässt sich gut der Schichtaufbau mit Spritzbetonschale und Kalk-Splittbeton erkennen.

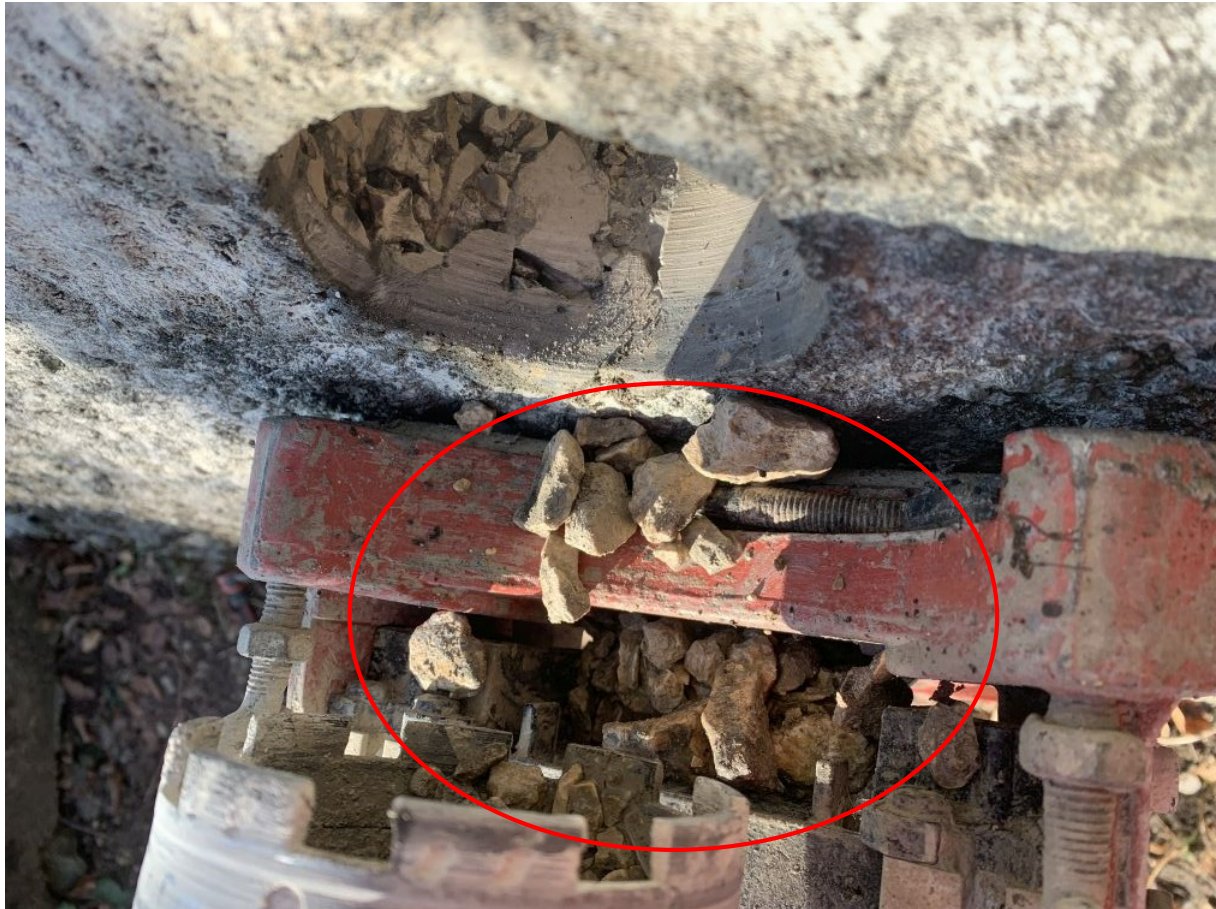
Abbildung 32: Bohrloch Bohrkern BK11

| Sonstiges: | Hinter der Spritzbetonschale befindet sich ein vollkommen zersetzter Kalk-Splittbeton (vgl. Abbildung 32 ) |

Auch im Bereich der senkrechten Stützwände wurde eine vorgesetzte Spritzbetonschale nachträglich aufgebracht. Diese hält den dahinter befindlichen Kalk-Splittbeton zusammen. Aufgrund einer nicht fachgerechten Entwässerung ist hier der Kalkanteil bereits ausgewaschen. Im Bereich des Bohrkern BK 11 konnte dabei keine feste Betonstruktur mehr festgestellt werden (vgl. Abbildung 32). Da im Zuge der vorangegangenen Instandsetzungsarbeiten keine funktionierenden Abläufe zur Beseitigung des anstehenden Wassers angebracht wurden, staut sich das Wasser hinter der Spritzbetonschale. Durch Frost und die damit verbundene Volumenvergrößerung des Wassers kommt es zu den erkennbaren, teils massiven, Abplatzungen der Spritzbetonschale. Da der vorhandene sehr stark verwitterte Kalk-Splittbeton stellenweise keine Tragfähigkeit mehr besitzt und lediglich durch die Spritzbetonschale gehalten wird, die für eine derartige Belastung nicht ausgelegt ist, ist die Standsicherheit in diesen Bereichen stark beeinträchtigt. Es ist in Zukunft von einer Schadenszunahme auszugehen. Da hier unmittelbar die tragende Struktur des Bauwerkes betroffen ist, sollte eine regelmäßige Beobachtung des Bauwerks durchgeführt werden.

- ➔ Es befindet sich hier sehr poröses/ verwittertes Material hinter der Spritzbetonschale. Die Zementleimmatrix ist hier bereits komplett aufgelöst.

Auf Grundlage dieser Ergebnisse wird die Standsicherheit als stark beeinträchtigt bewertet. Daher sollte die das Bauwerk umgehend durch einen Statiker beurteilt werden, um gegebenenfalls entsprechende Maßnahmen treffen zu können.

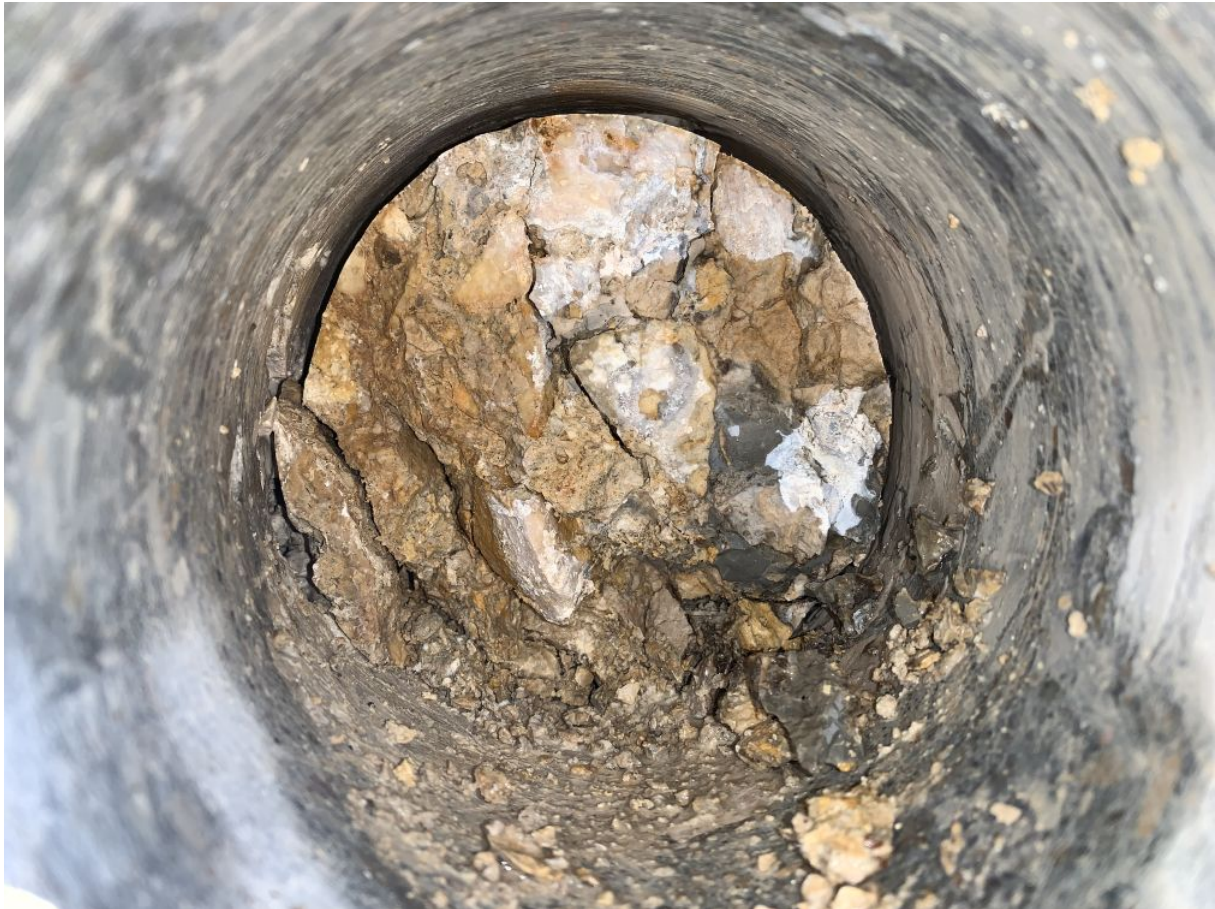
Abbildung 33: Bohrloch Bohrkern BK12

- ➔ Das Material hinter der Spritzbetonschale weist keine hohe Festigkeit auf. Eine Bohrkernentnahme zur Druckfestigkeitsbestimmung war somit nicht möglich. Material war jedoch mit einem Schraubenzieher herauskratzenbar.
