# Untersuchungsbericht

Zustandsbeschreibung – Schadensanalyse

Projekt: B10612

Stützbauwerk BW 7524527 Sonderbucher Steige

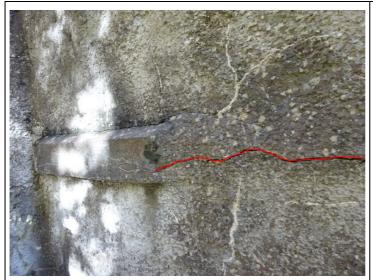
Abbildung 4:

#### Stützwand

Riss

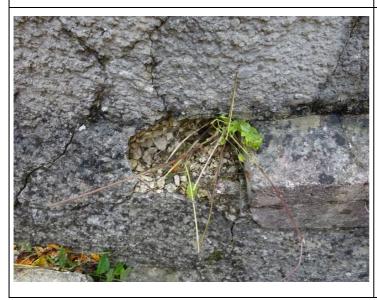
Abbildung 5:

#### Stützwand

- Ausbruch
- Frostschaden

Bei den Belagsöffnungen konnte keine Abdichtung festgestellt werden. Anfallendes Wasser kann somit ungehindert in das Bauwerk eindringen. Dies wird durch die sichtbaren Durchfeuchtungen bestätigt. Durch den Frost-Tausalzwechsel kommt es dann zu den visuell sichtbaren Frostschäden.

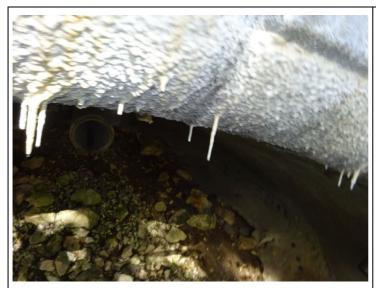
Abbildung 6:

## Gewölbe

Aussinterungen

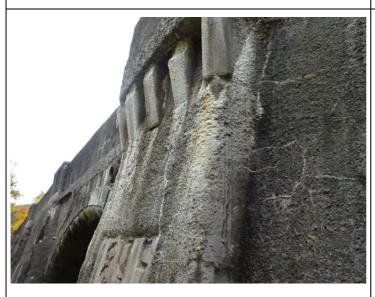
Abbildung 7:

#### Stützwand

Aussinterungen

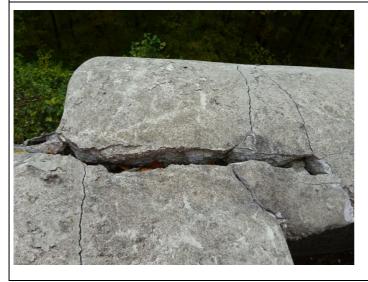
Abbildung 8:

## Brüstung

Brüstung gerissen

Die OSA bestätigt die visuellen Eindrücke. Die Brüstung besteht aus dem bereits stark verwittertem Kalkbeton, welcher durch die nachtäglich aufgebrachte Spritzbetonschale zusammengehalten wird. Durch die fehlende Stabilität zeigt die Brüstung stellenweise bereits starke Rissbildung (vgl. Abbildung 8), welche die Standsicherheit der Brüstung gefährden. Eine Bewehrung konnte im Zuge der Untersuchungen nicht festgestellt werden. Auf Grundlage dieser Ergebnisse ist die Standsicherheit beeinträchtigt. Eine Aufnahme der anfallenden Lasten wie etwa Anpralllasten kann hier nicht garantiert werden. Dies hat in Verbindung mit einer zu geringen Höhe eine direkte Auswirkung auf die Verkehrssicherheit. Daher sollte die Brüstung umgehend durch einen Statiker beurteilt werden, um gegebenenfalls entsprechende Maßnahmen treffen zu können. In der aufgebrachten Beschichtung wurde eine erhöhte PAK-Belastung festgestellt. Die Oberflächenzugfestigkeiten erfüllen teilweise nicht die Anforderungen der ZTV-ING.

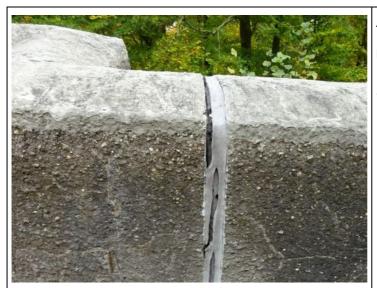
Abbildung 9:

## Brüstung

Fuge Schadhaft

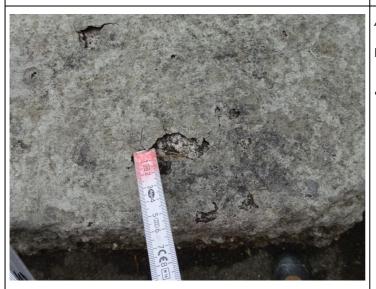
Abbildung 10:

## Brüstung

Beschichtung schadhaft

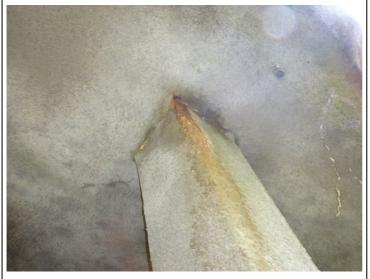
Abbildung 11:

## Stütze

Rostfahnen

Bei den Chloridproben am Stützenkopf konnten erhöhte Chloridwerte in allen drei Tiefenstufen festgestellt werden. Das chloridbelastete Wasser kann aufgrund einer fehlender Abdichtung durch den Belag und das Bauwerk in dir Stützen sickern. Dadurch ist die Bewehrung in den Stützen hinsichtlich Korrosion gefährdet. So sind am Stützenköpfen auch bereits Rostfahnen zu erkennen.

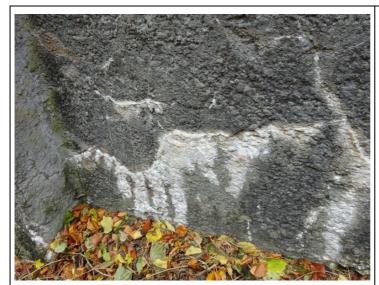
Abbildung 12:

## Stützwand

Aussinterungen

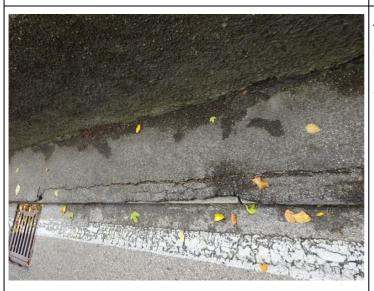
Abbildung 13:

## Belag

Rissig

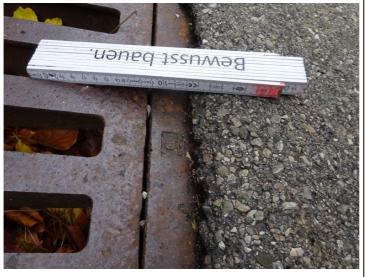
Abbildung 14:

## Belag

• Absackung im Bereich des Ablaufs

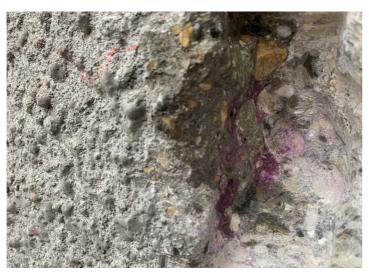
Abbildung 16:

#### Prüfstelle S1

Bauteil: Stütze

Karbonatisierungstiefe: 20-25 [mm]

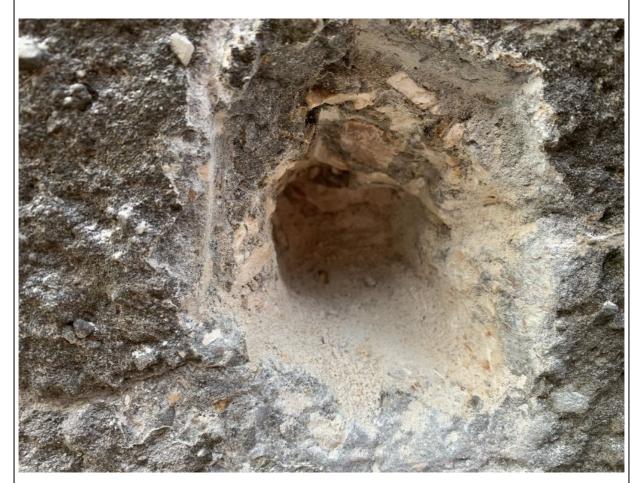
Abbildung 17: Sondieröffnung B1

- → Hinter dem ca. 25 mm starken Spritzbeton kommt grober Kalk-Splittbeton zum Vorschein.
- → Eine Bewehrung konnte nicht gefunden werden.

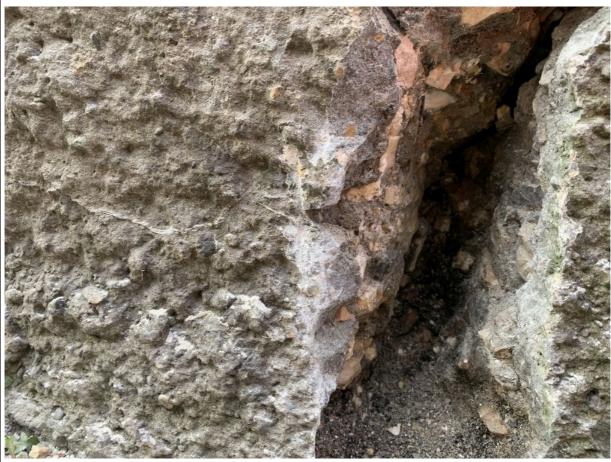
Abbildung 18: Sondieröffnung B2

- → Hinter dem ca. 30 mm starken Spritzbeton kommt grober und bereits stark verwitterter Kalk-Splittbeton zum Vorschein (vgl. Abbildung 34).
- → Eine Bewehrung konnte nicht gefunden werden.

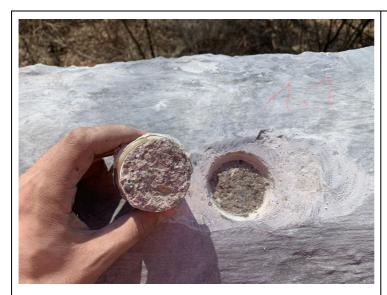
Abbildung 24: Hz 1.1

Hz 1.1 -> 0,38 N/mm<sup>2</sup>

Bauteil: Brüstung

Versagensart A: 100% Beton

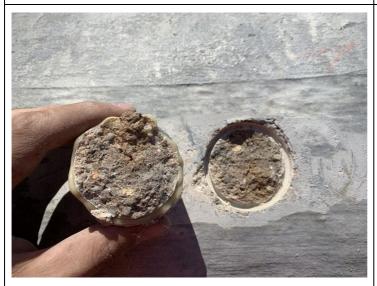
Abbildung 25: 1.2

Hz 1.2 -> 0,52 N/mm<sup>2</sup>

Bauteil: Brüstung

Versagensart A: 100% Beton

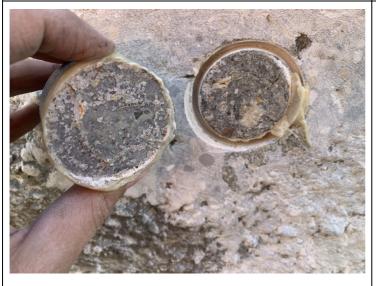
Abbildung 26: Hz 2.1

<u>Hz 2.1</u> -> 2,29 N/mm<sup>2</sup>

Bauteil: Brüstung

Versagensart A: 100% Beton

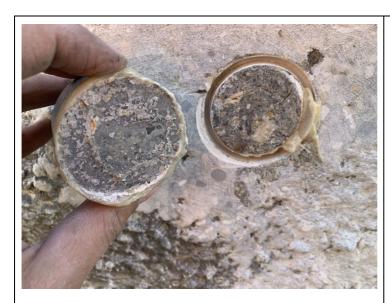
Abbildung 27: Hz 2.2

Hz 2.2 -> 2,12 N/mm<sup>2</sup>

Bauteil: Brüstung

Versagensart A: 100% Beton

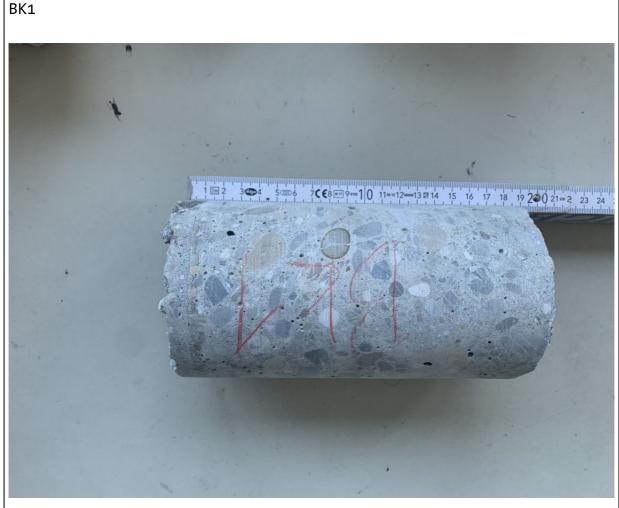
Abbildung 30: Bezeichnung BK1

Bauteil: Stütze

Schichtaufbau: 9-16 Spritzbeton, 166 mm Beton

Durchmesser: 94 mm
Länge: 182 mm
Risse: Keine Risse

Verdichtung: relativ dichtes Gefüge

Poren und Lunker: vereinzelt Poren und Lunker bis 5mm Durchmesser Sonstiges: Bohrkern zur Bestimmung der Druckfestigkeit

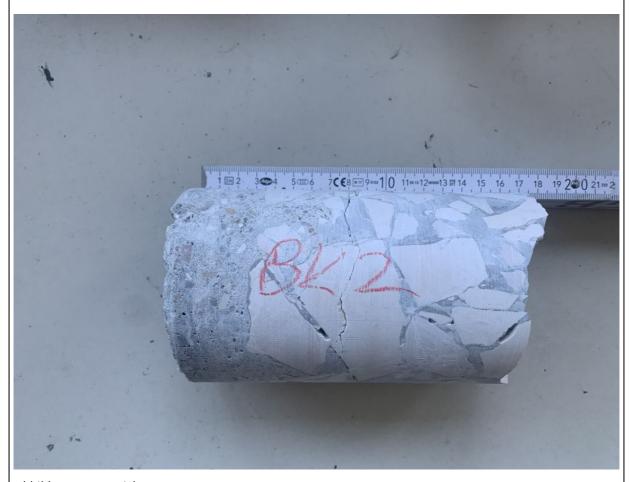
Abbildung 31: Bezeichnung BK2

Bauteil: Gewölbe

Schichtaufbau: 10-15 mm Spritzbeton, 25 mm Beton, 127 mm Kalk-Splittbeton + Injektionsmörtel

Risse: Bohrkern gerissen

Sonstiges: Im Zuge der vorangegangenen Instandsetzungsarbeiten wurde mit einem

Injektionsmörtel unbekannter Zusammensetzung gearbeitet.

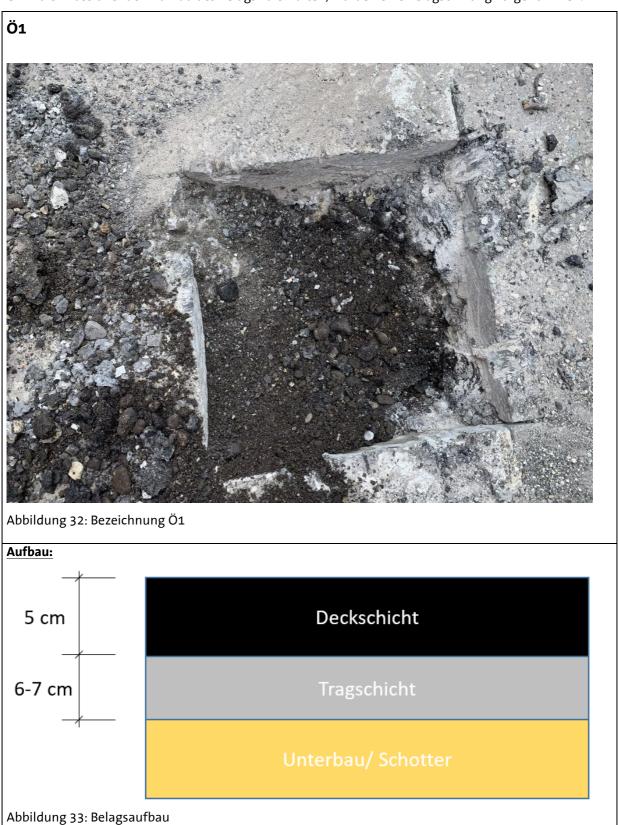
→ Keine Abdichtung vorhanden

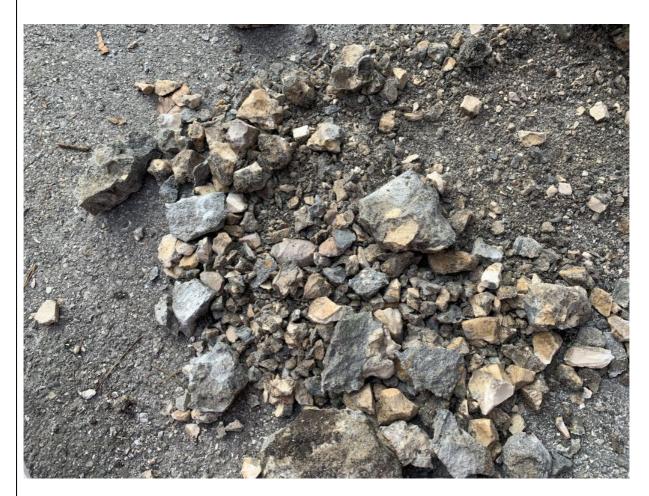
Abbildung 34: Material Sondieröffnung B2

→ Es befindet sich ein sehr poröses/ verwittertes Material hinter der Spritzbetonschale. Die Zementleimmatrix ist hier bereits komplett aufgelöst. Die Brüstung wird in diesen Bereichen nur durch den Spritzbeton gehalten. Die Standsicherheit im Falle eines anprallenden Fahrzeuges ist hier mit sehr nicht mehr gegeben.

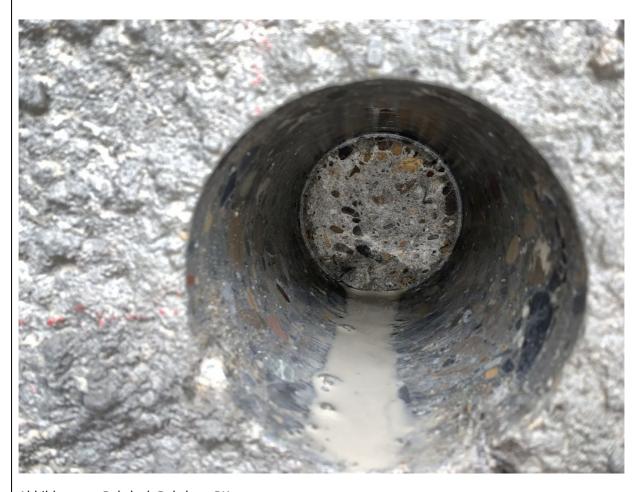
Abbildung 35: Bohrloch Bohrkern BK1

→ In der nachträglich eingebauten Stütze wurde ein "moderner" gut verdichteter Beton eingebaut.

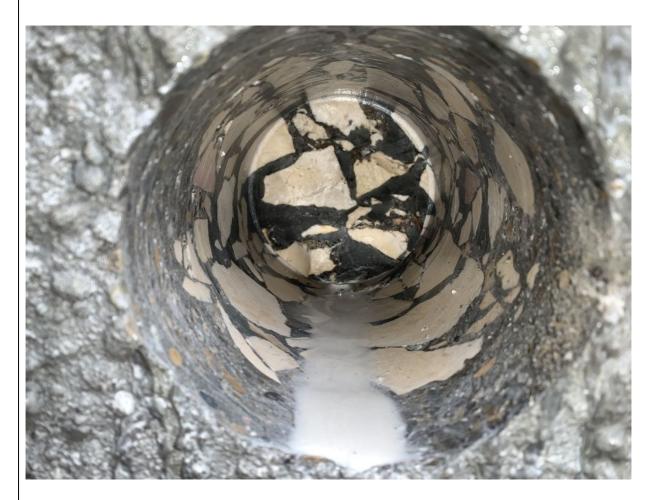
Abbildung 36: Bohrloch Bohrkern BK2

→ Im Bereich von Bohrkern BK2 wurde mit einem Injektionsmörtel unbekannter Art gearbeitet
