# Untersuchungsbericht

Zustandsbeschreibung – Schadensanalyse

Projekt: B10612

Stützbauwerk BW 7524527 Sonderbucher Steige

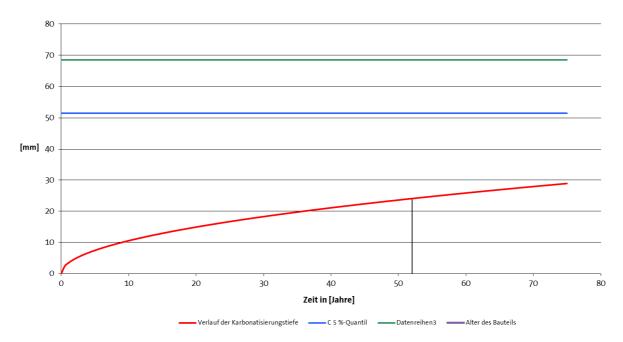
Abbildung 21: Karbonatisierung-Betondeckung Stütze

Der Korrosionsschutz der Bewehrung ist auf Grundlage der Untersuchungsergebnisse dauerhaft sichergestellt. Der Schnittpunkt der Betondeckung und der Karbonatisierungstiefe und damit der Zeitpunkt, ab dem der Korrosionsschutz der Bewehrung nicht mehr gegeben ist, wird dauerhaft nicht erreicht.
